COMUNE
di VIONE
Provincia di Brescia

PIANO PER L'ELIMINAZIONE DELLE BARRIERE ARCHITETTONICHE PEBA

Schede tecniche

Schede connessioni ed aree esterne

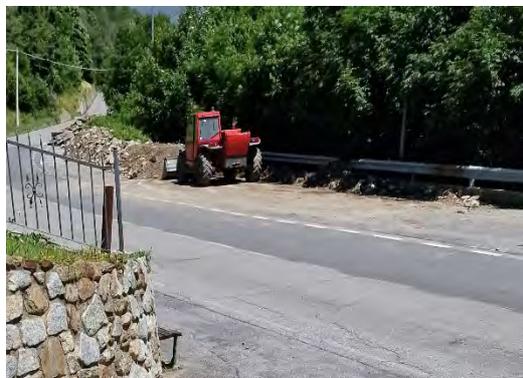
SPAZIO/ PERCORSO	PARCHEGGIO VIA DANTE ALIGHIERI	DATA RILIEVO
S01		LUGLIO 2023

ORIENTAMENTO	NON ACCESSIBILE	PARZIALMENTE ACCESSIBILE	ACCESSIBILE
NOTE:	Non è presente un'adeguata segnaletica informativa.		
ILLUMINAZIONE	NON ACCESSIBILE	PARZIALMENTE ACCESSIBILE	ACCESSIBILE
NOTE:	Presente.		
PAVIMENTAZIONE	NON ACCESSIBILE	PARZIALMENTE ACCESSIBILE	ACCESSIBILE
NOTE:	Generalmente adeguata		
DISLIVELLI	NON ACCESSIBILE	PARZIALMENTE ACCESSIBILE	ACCESSIBILE
NOTE:	Non presenti		
POSTI AUTO DISABILI	NON ACCESSIBILE	PARZIALMENTE ACCESSIBILE	ACCESSIBILE
NOTE:	Assenti.		
VALUTAZIONE COMPLESSIVA	NON ACCESSIBILE	PARZIALMENTE ACCESSIBILE	ACCESSIBILE

Attualmente è in fase di cantiere

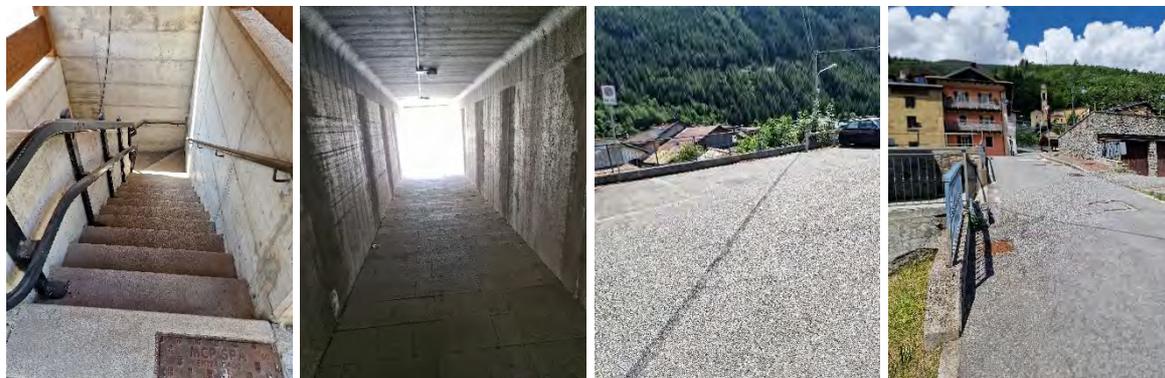
SPAZIO/ PERCORSO	PARCHEGGIO DI VIA MONTE GRAPPA E SOTTOPASSO SS42	DATA RILIEVO
S02		LUGLIO 2023

ORIENTAMENTO	NON ACCESSIBILE	PARZIALMENTE ACCESSIBILE	ACCESSIBILE
NOTE:	Non è presente un'adeguata segnaletica informativa.		
ILLUMINAZIONE	NON ACCESSIBILE	PARZIALMENTE ACCESSIBILE	ACCESSIBILE
NOTE:	Presente.		
PAVIMENTAZIONE	NON ACCESSIBILE	PARZIALMENTE ACCESSIBILE	ACCESSIBILE
NOTE:	Discontinua ma generalmente adeguata		
DISLIVELLI	NON ACCESSIBILE	PARZIALMENTE ACCESSIBILE	ACCESSIBILE
NOTE:	È presente un servoscala, tuttavia non è immediata la sua attivazione.		
POSTI AUTO DISABILI	NON ACCESSIBILE	PARZIALMENTE ACCESSIBILE	ACCESSIBILE
NOTE:	Assenti.		
VALUTAZIONE COMPLESSIVA	NON ACCESSIBILE	PARZIALMENTE ACCESSIBILE	ACCESSIBILE

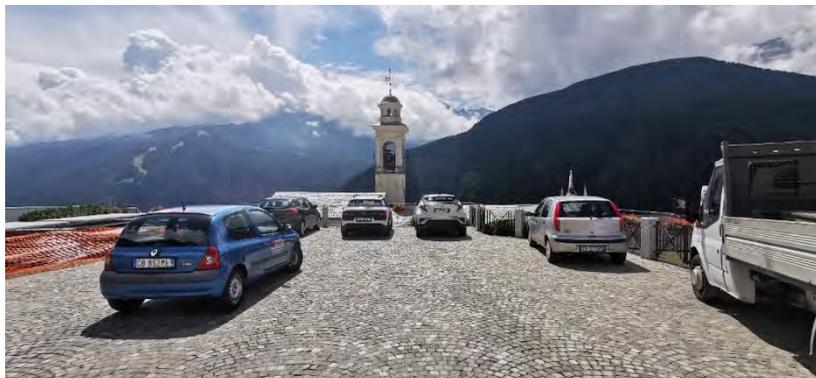
SPAZIO/ PERCORSO	PARCHEGGIO VIA TRENTO	DATA RILIEVO
S03		LUGLIO 2023

ORIENTAMENTO	NON ACCESSIBILE	PARZIALMENTE ACCESSIBILE	ACCESSIBILE
NOTE:	Non è presente un'adeguata segnaletica informativa.		
ILLUMINAZIONE	NON ACCESSIBILE	PARZIALMENTE ACCESSIBILE	ACCESSIBILE
NOTE:	Presente.		
PAVIMENTAZIONE	NON ACCESSIBILE	PARZIALMENTE ACCESSIBILE	ACCESSIBILE
NOTE:	Adeguate		
DISLIVELLI	NON ACCESSIBILE	PARZIALMENTE ACCESSIBILE	ACCESSIBILE
NOTE:	Presenti ma accessibili.		
POSTI AUTO DISABILI	NON ACCESSIBILE	PARZIALMENTE ACCESSIBILE	ACCESSIBILE
NOTE:	Assenti.		
VALUTAZIONE COMPLESSIVA	NON ACCESSIBILE	PARZIALMENTE ACCESSIBILE	ACCESSIBILE

Si propone di inserire un nuovo parcheggio per persone disabili.

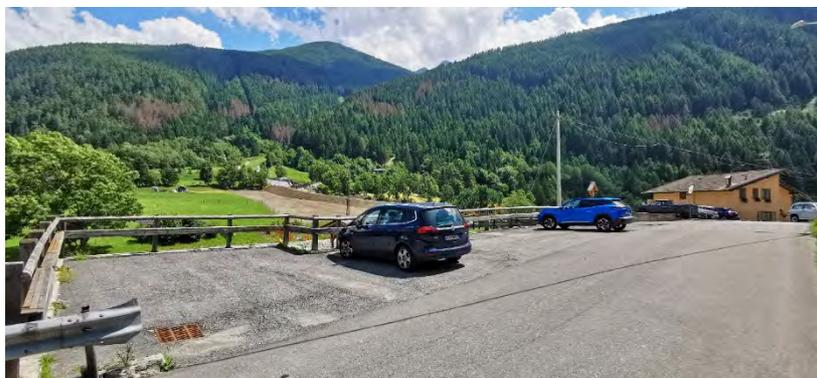
SPAZIO/ PERCORSO	PARCHEGGI VIA ADAMELLO	DATA RILIEVO
S04		LUGLIO 2023

ORIENTAMENTO	NON ACCESSIBILE	PARZIALMENTE ACCESSIBILE	ACCESSIBILE
NOTE:	Non è presente un'adeguata segnaletica informativa.		
ILLUMINAZIONE	NON ACCESSIBILE	PARZIALMENTE ACCESSIBILE	ACCESSIBILE
NOTE:	Presente.		
PAVIMENTAZIONE	NON ACCESSIBILE	PARZIALMENTE ACCESSIBILE	ACCESSIBILE
NOTE:	Generalmente adeguata.		
DISLIVELLI	NON ACCESSIBILE	PARZIALMENTE ACCESSIBILE	ACCESSIBILE
NOTE:	Assenti.		
POSTI AUTO DISABILI	NON ACCESSIBILE	PARZIALMENTE ACCESSIBILE	ACCESSIBILE
NOTE:	Assenti.		
VALUTAZIONE COMPLESSIVA	NON ACCESSIBILE	PARZIALMENTE ACCESSIBILE	ACCESSIBILE

Si propone di inserire un nuovo parcheggio per persone disabili.

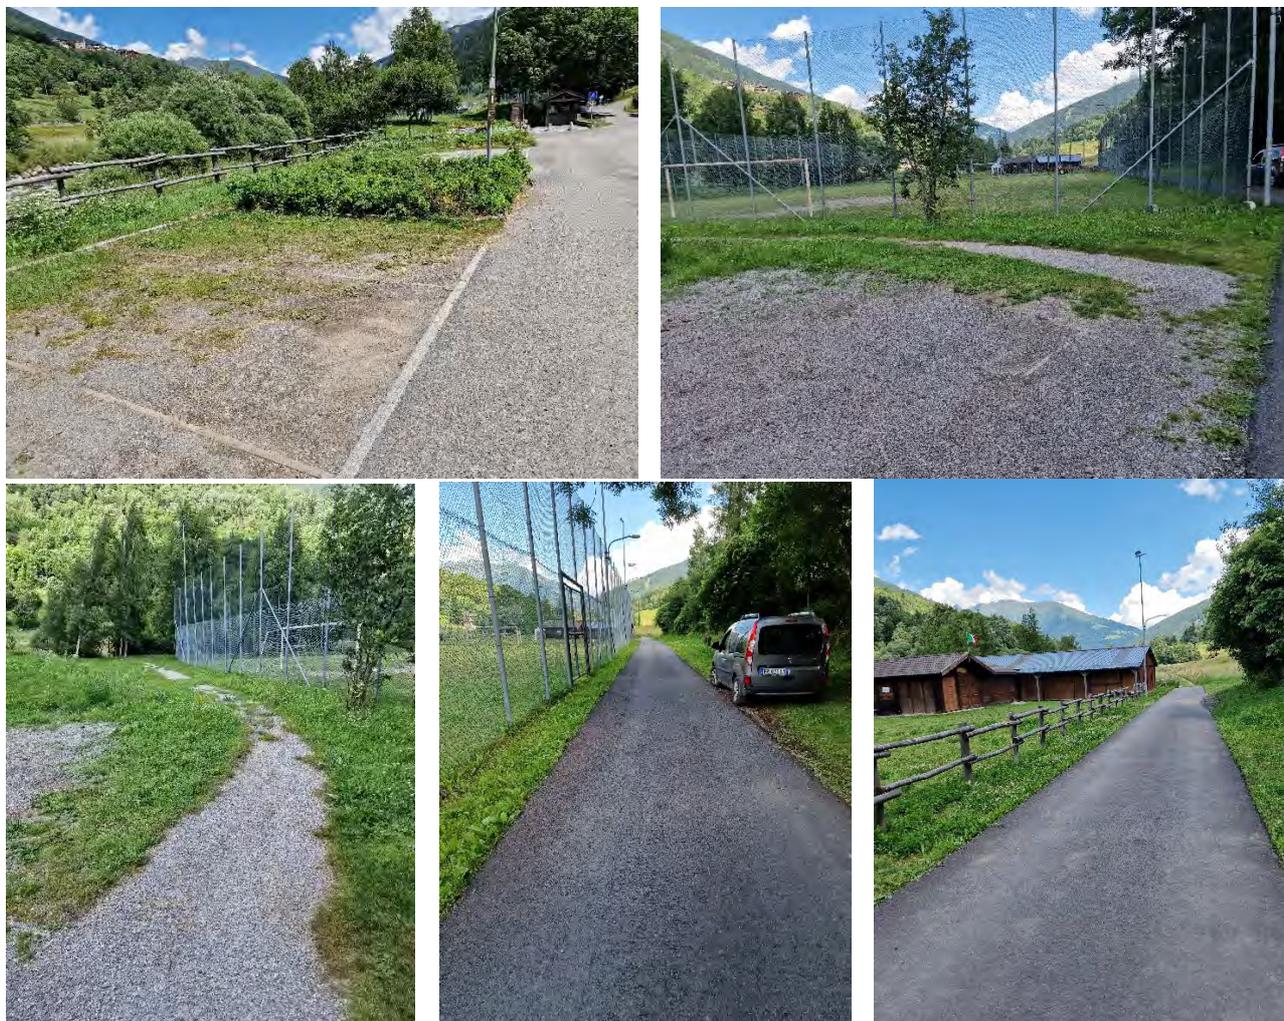
SPAZIO/ PERCORSO	PARCHEGGIO E AREA VERDE VIA VALLARO	DATA RILIEVO
S05		LUGLIO 2023

ORIENTAMENTO	NON ACCESSIBILE	PARZIALMENTE ACCESSIBILE	ACCESSIBILE
NOTE:	Non è presente un'adeguata segnaletica informativa.		
ILLUMINAZIONE	NON ACCESSIBILE	PARZIALMENTE ACCESSIBILE	ACCESSIBILE
NOTE:	Presente.		
PAVIMENTAZIONE	NON ACCESSIBILE	PARZIALMENTE ACCESSIBILE	ACCESSIBILE
NOTE:	Discontinua. In ghiaietto / in erba.		
DISLIVELLI	NON ACCESSIBILE	PARZIALMENTE ACCESSIBILE	ACCESSIBILE
NOTE:	Presenza di soglie.		
POSTI AUTO DISABILI	NON ACCESSIBILE	PARZIALMENTE ACCESSIBILE	ACCESSIBILE

NOTE:	Assenti.		
VALUTAZIONE COMPLESSIVA	NON ACCESSIBILE	PARZIALMENTE ACCESSIBILE	ACCESSIBILE

Sarebbe necessario favorire l'accessibilità all'area attraverso una pavimentazione e delle pendenze adeguate alla fruizione degli spazi.

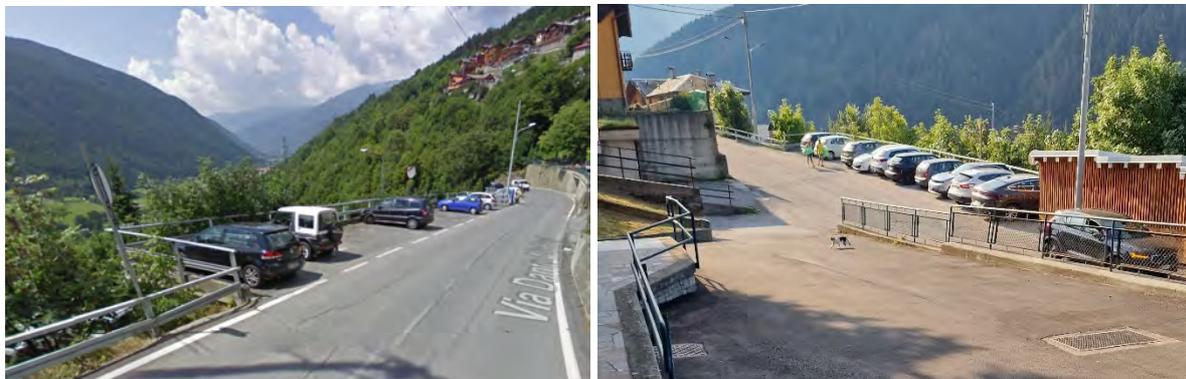
SPAZIO/ PERCORSO	PARCHEGGIO MUSEO ETNOGRAFICO	DATA RILIEVO
S06		LUGLIO 2023

ORIENTAMENTO	NON ACCESSIBILE	PARZIALMENTE ACCESSIBILE	ACCESSIBILE
NOTE:	Non è presente un'adeguata segnaletica informativa.		
ILLUMINAZIONE	NON ACCESSIBILE	PARZIALMENTE ACCESSIBILE	ACCESSIBILE
NOTE:	Presente.		
PAVIMENTAZIONE	NON ACCESSIBILE	PARZIALMENTE ACCESSIBILE	ACCESSIBILE
NOTE:	Generalmente adeguata.		
DISLIVELLI	NON ACCESSIBILE	PARZIALMENTE ACCESSIBILE	ACCESSIBILE
NOTE:	Rampa molto pendente.		
POSTI AUTO DISABILI	NON ACCESSIBILE	PARZIALMENTE ACCESSIBILE	ACCESSIBILE
NOTE:	Assenti.		
VALUTAZIONE COMPLESSIVA	NON ACCESSIBILE	PARZIALMENTE ACCESSIBILE	ACCESSIBILE

Si propone di inserire un nuovo parcheggio per persone disabili.

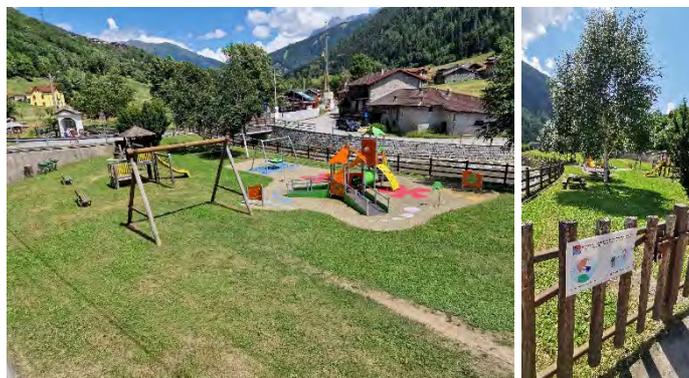
SPAZIO/ PERCORSO	AREA GIOCHI VIA ADAMELLO	DATA RILIEVO
S07		LUGLIO 2023

ORIENTAMENTO	NON ACCESSIBILE	PARZIALMENTE ACCESSIBILE	ACCESSIBILE
NOTE:	Non è presente un'adeguata segnaletica informativa.		
ILLUMINAZIONE	NON ACCESSIBILE	PARZIALMENTE ACCESSIBILE	ACCESSIBILE
NOTE:	Assente.		
PAVIMENTAZIONE	NON ACCESSIBILE	PARZIALMENTE ACCESSIBILE	ACCESSIBILE
NOTE:	Discontinua e non compatta - in erba.		
DISLIVELLI	NON ACCESSIBILE	PARZIALMENTE ACCESSIBILE	ACCESSIBILE
NOTE:	Rampa erbosa pendente all'ingresso.		
POSTI AUTO DISABILI	NON ACCESSIBILE	PARZIALMENTE ACCESSIBILE	ACCESSIBILE
NOTE:	Assenti.		
VALUTAZIONE COMPLESSIVA	NON ACCESSIBILE	PARZIALMENTE ACCESSIBILE	ACCESSIBILE

Sarebbe necessario favorire l'accessibilità all'area attraverso una pavimentazione e delle pendenze adeguate alla fruizione degli spazi.

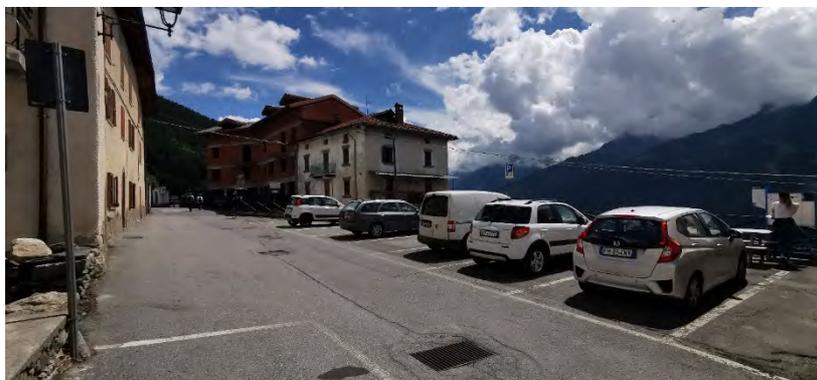
SPAZIO/ PERCORSO	PARCHEGGIO AMBULATORIO CANÈ	DATA RILIEVO
S08		LUGLIO 2023

ORIENTAMENTO	NON ACCESSIBILE	PARZIALMENTE ACCESSIBILE	ACCESSIBILE
NOTE:	Non è presente un'adeguata segnaletica informativa.		
ILLUMINAZIONE	NON ACCESSIBILE	PARZIALMENTE ACCESSIBILE	ACCESSIBILE
NOTE:	Presente.		
PAVIMENTAZIONE	NON ACCESSIBILE	PARZIALMENTE ACCESSIBILE	ACCESSIBILE
NOTE:	Discontinua ma generalmente adeguata.		
DISLIVELLI	NON ACCESSIBILE	PARZIALMENTE ACCESSIBILE	ACCESSIBILE
NOTE:	Generalmente superabili.		
POSTI AUTO DISABILI	NON ACCESSIBILE	PARZIALMENTE ACCESSIBILE	ACCESSIBILE
NOTE:	Assenti.		
VALUTAZIONE COMPLESSIVA	NON ACCESSIBILE	PARZIALMENTE ACCESSIBILE	ACCESSIBILE

Si propone di inserire un nuovo parcheggio per persone disabili.

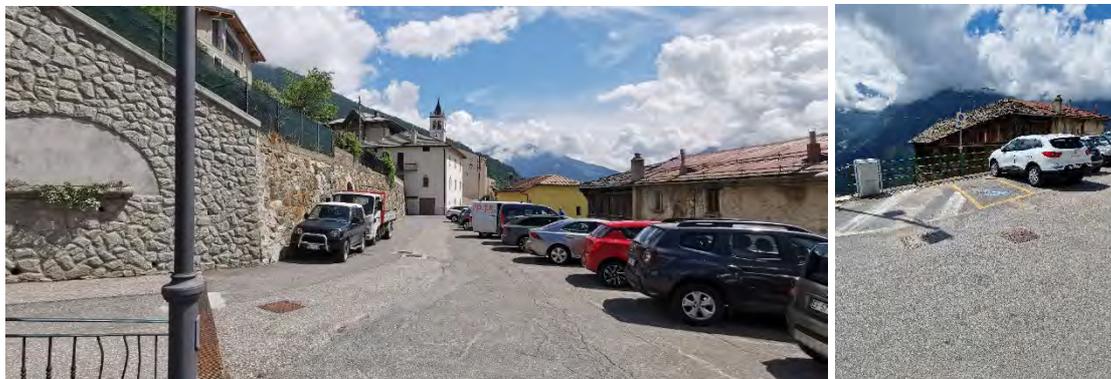
SPAZIO/ PERCORSO	PARCHEGGIO CIMITERO CANÈ	DATA RILIEVO
S09		LUGLIO 2023

ORIENTAMENTO	NON ACCESSIBILE	PARZIALMENTE ACCESSIBILE	ACCESSIBILE
NOTE:	Non è presente un'adeguata segnaletica informativa.		
ILLUMINAZIONE	NON ACCESSIBILE	PARZIALMENTE ACCESSIBILE	ACCESSIBILE
NOTE:	Presente.		
PAVIMENTAZIONE	NON ACCESSIBILE	PARZIALMENTE ACCESSIBILE	ACCESSIBILE
NOTE:	Generalmente adeguata.		
DISLIVELLI	NON ACCESSIBILE	PARZIALMENTE ACCESSIBILE	ACCESSIBILE
NOTE:	Limitati.		
POSTI AUTO DISABILI	NON ACCESSIBILE	PARZIALMENTE ACCESSIBILE	ACCESSIBILE
NOTE:	Presente.		
VALUTAZIONE COMPLESSIVA	NON ACCESSIBILE	PARZIALMENTE ACCESSIBILE	ACCESSIBILE

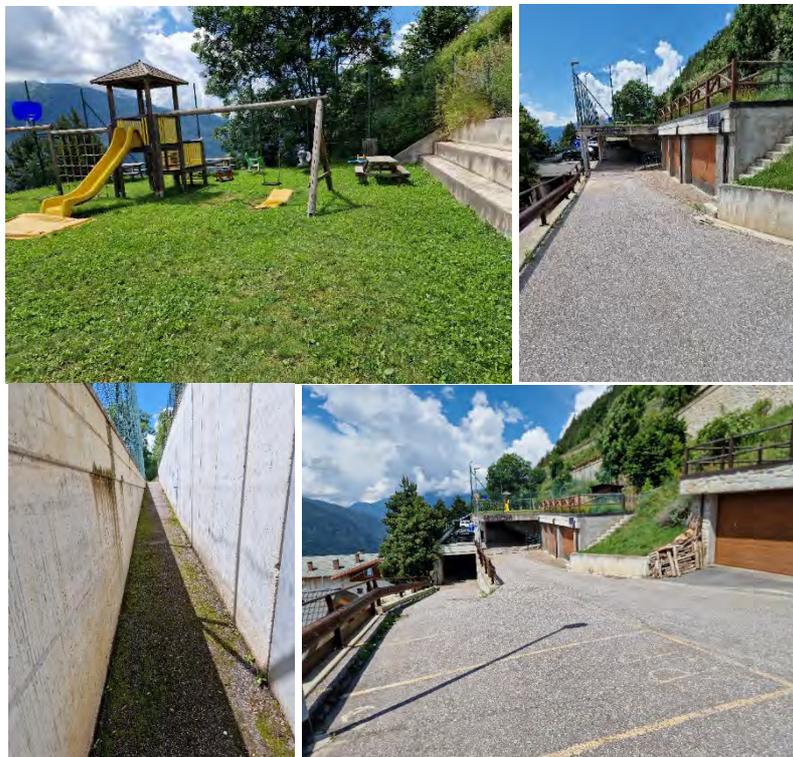
SPAZIO/ PERCORSO	AREA GIOCHI E PARCHEGGI CANÈ	DATA RILIEVO
S10		LUGLIO 2023

ORIENTAMENTO	NON ACCESSIBILE	PARZIALMENTE ACCESSIBILE	ACCESSIBILE
NOTE:	Non è presente un'adeguata segnaletica informativa.		
ILLUMINAZIONE	NON ACCESSIBILE	PARZIALMENTE ACCESSIBILE	ACCESSIBILE
NOTE:	Presente.		
PAVIMENTAZIONE	NON ACCESSIBILE	PARZIALMENTE ACCESSIBILE	ACCESSIBILE
NOTE:	Discontinua.		
DISLIVELLI	NON ACCESSIBILE	PARZIALMENTE ACCESSIBILE	ACCESSIBILE
NOTE:	Rampa molto pendente.		
POSTI AUTO DISABILI	NON ACCESSIBILE	PARZIALMENTE ACCESSIBILE	ACCESSIBILE
NOTE:	Assenti.		
VALUTAZIONE COMPLESSIVA	NON ACCESSIBILE	PARZIALMENTE ACCESSIBILE	ACCESSIBILE

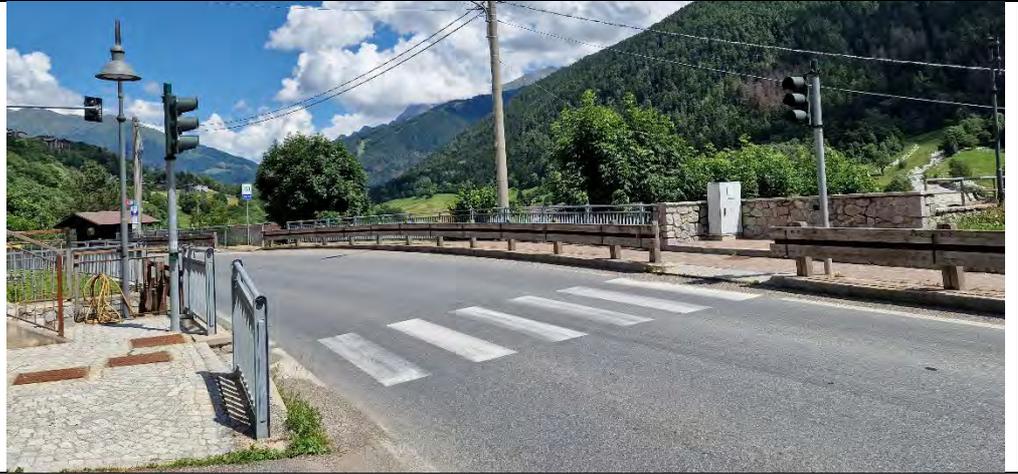
A01 Parzialmente accessibile

note	Manca il segnale acustico semaforico. Il collegamento con il marciapiede deve essere migliorato

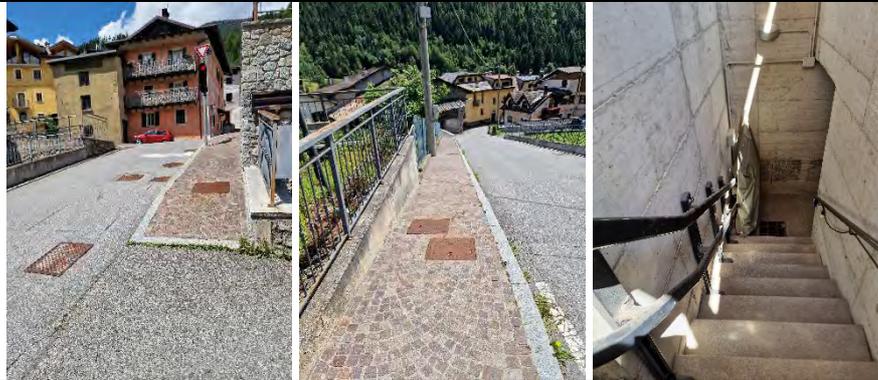
P02 Accessibile

note	-

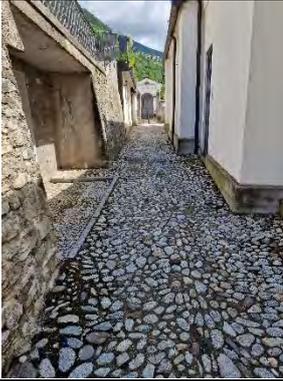
P05		
Parzialmente accessibile

note	È da rendere accessibile la pavimentazione in sassi.

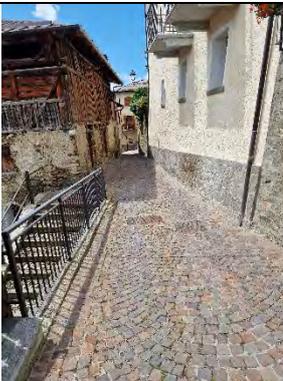
P06				
Accessibile

note	L'area del centro storico è prevalentemente pedonale.

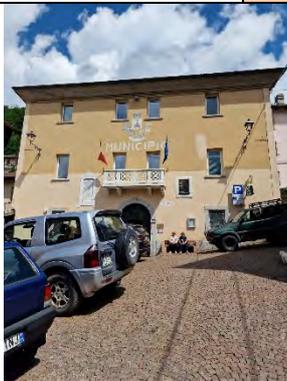
NOTE:	Assenza parcheggio riservato ai portatori di disabilità.		
AREE ESTERNE	NON ACCESSIBILE	PARZIALMENTE ACCESSIBILE	ACCESSIBILE

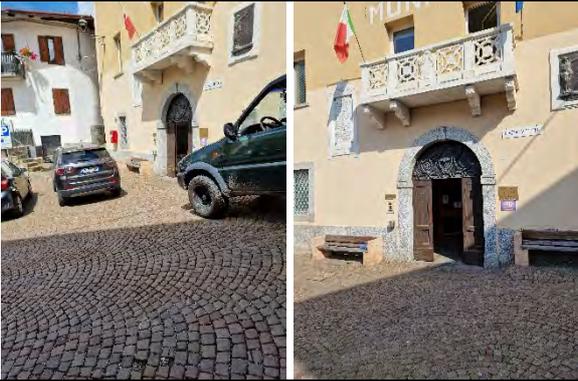
NOTE:	Pavimentazione consona.		
INGRESSO	NON ACCESSIBILE	PARZIALMENTE ACCESSIBILE	ACCESSIBILE

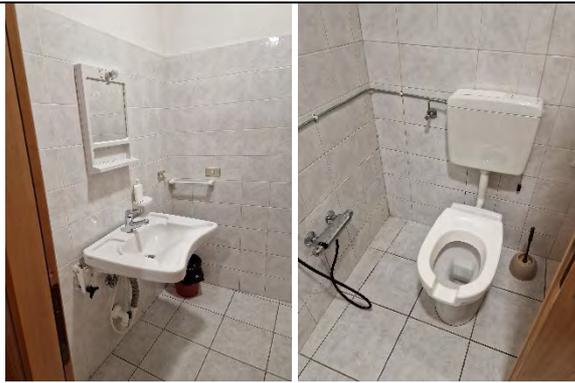
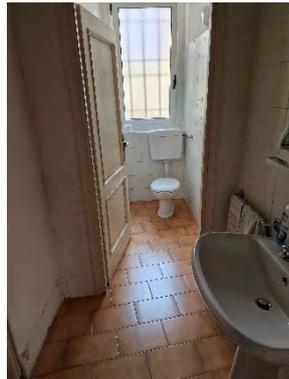
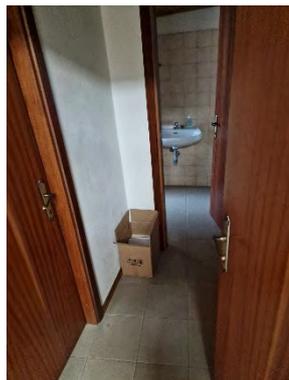
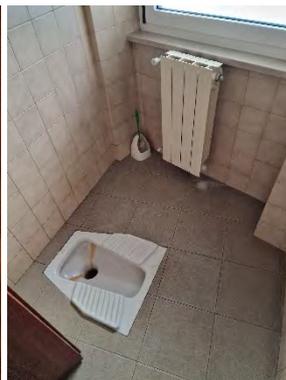
Piano terra (Ambulatori)

Piano primo (riservato personale)

Piano secondo

NOTE:	<p>PIANO TERRA (Ambulatori): servizio igienico accessibile a persone con disabilità</p> <p>PIANO PRIMO (riservato personale): servizio igienico non accessibile a persone con disabilità</p> <p>PIANO SECONDO: servizio igienico non accessibile a persone con disabilità</p>
-------	---

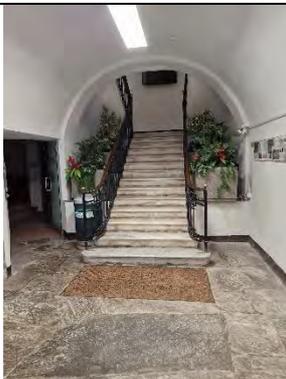
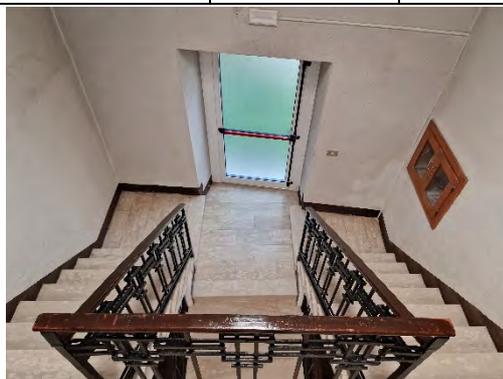
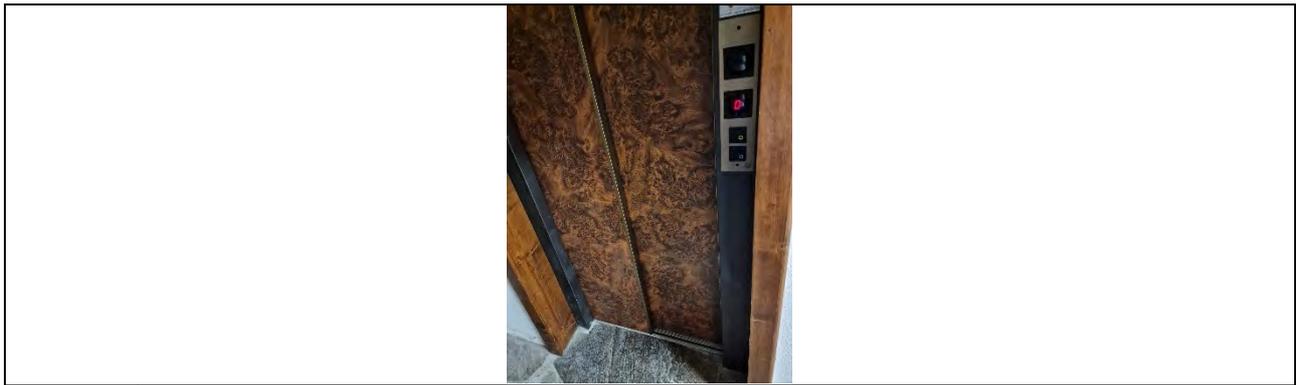
NOTE: È presente un ascensore che collega tutti i piani. Per le scale è necessario installare la fascia antidrucciolo su ogni gradino.

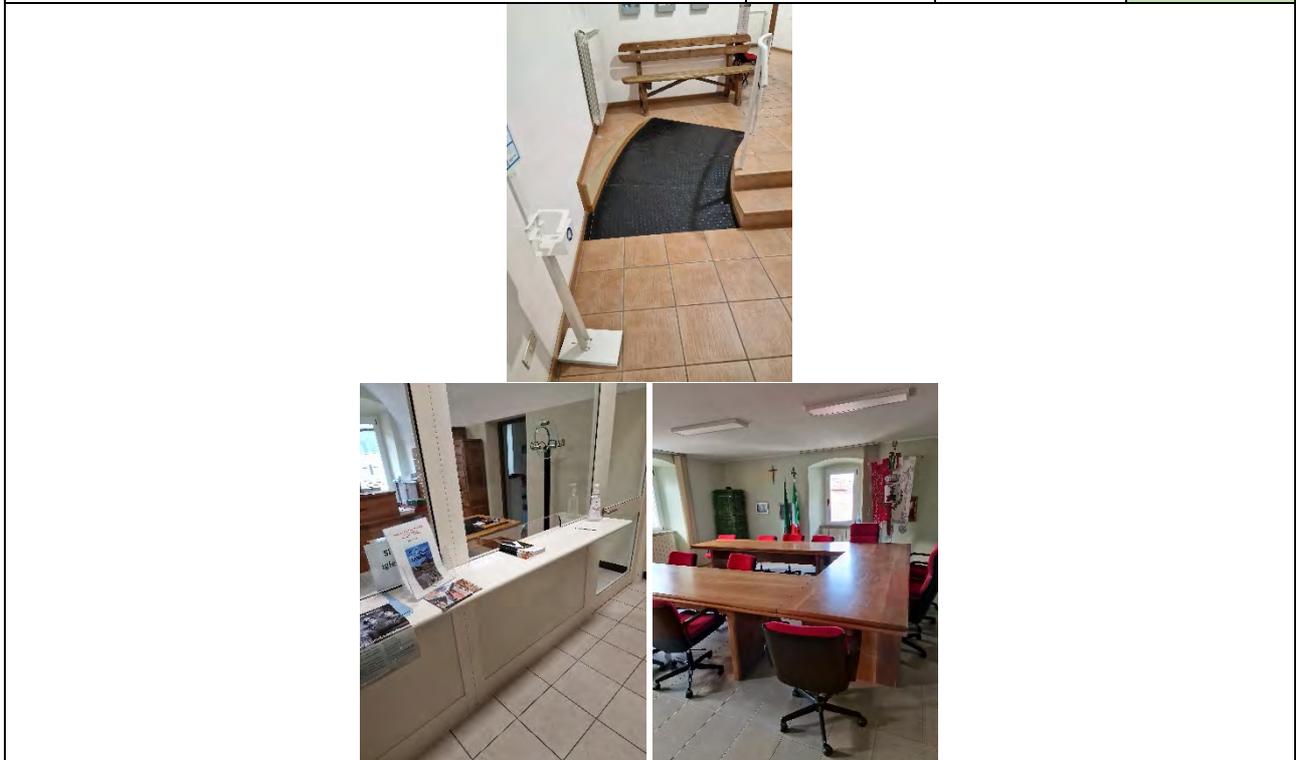
NOTE: Gli spazi orizzontali sono accessibili.

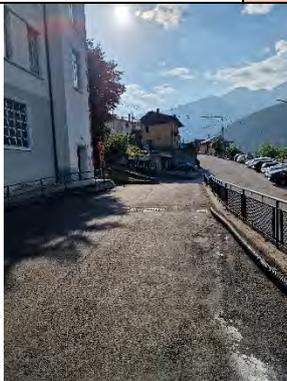
NOTE:	Assenza parcheggio riservato ai portatori di disabilità.		
AREE ESTERNE	NON ACCESSIBILE	PARZIALMENTE ACCESSIBILE	ACCESSIBILE

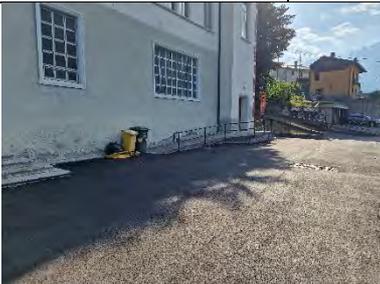
NOTE:	Pavimentazione idonea.		
INGRESSO	NON ACCESSIBILE	PARZIALMENTE ACCESSIBILE	ACCESSIBILE

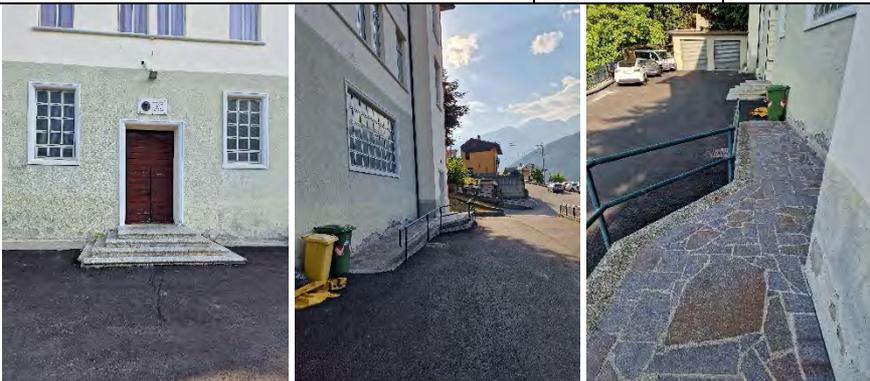
NOTE:	È presente una rampa.		
SERVIZI IGIENICI	NON ACCESSIBILE	PARZIALMENTE ACCESSIBILE	ACCESSIBILE

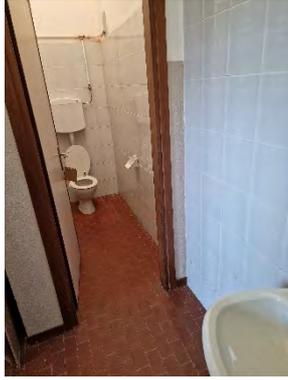
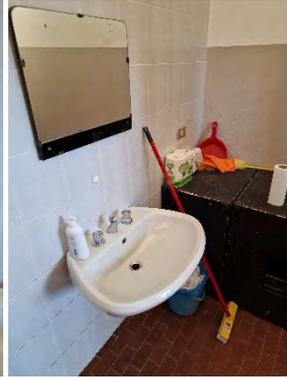
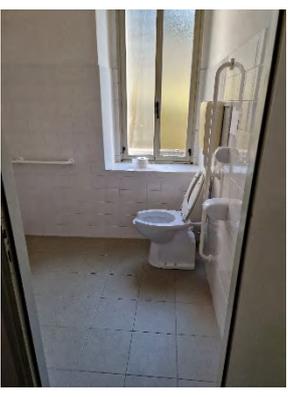
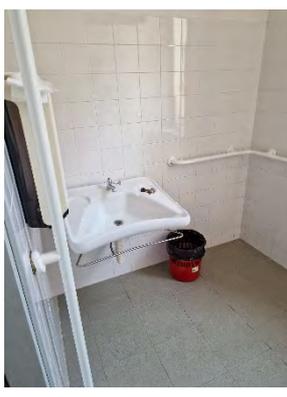
<p>Piano terra</p>

<p>NOTE:</p>	<p>PIANO TERRA: servizio igienico non accessibile a persone con disabilità PIANO PRIMO: servizio igienico accessibile a persone con disabilità</p>				
<p>COLLEGAMENTI VERTICALI</p>		<p>NON ACCESSIBILE</p>	<p>PARZIALMENTE ACCESSIBILE</p>	<p>ACCESSIBILE</p>

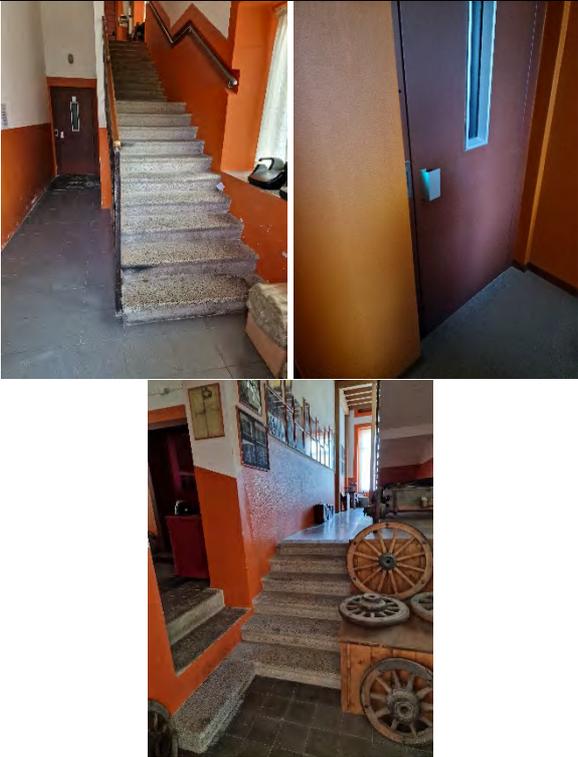
<p>NOTE:</p>	<p>È presente un ascensore che collega tutti i piani. Per le scale è necessario installare la fascia antisdruccolo su ogni gradino.</p>

Una piccola porzione del museo è accessibile esclusivamente da una rampa di scale, si propone di realizzare un percorso accessibile anche esterno.	NON ACCESSIBILE	PARZIALMENTE ACCESSIBILE	ACCESSIBILE
COLLEGAMENTI ORIZZONTALI

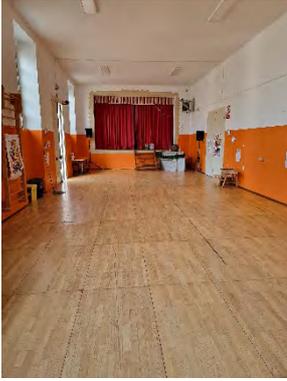
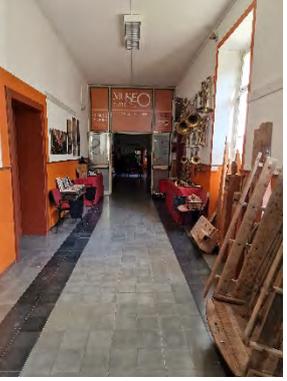
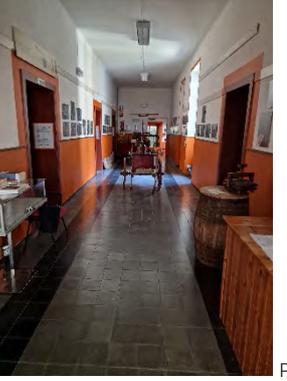
<p>Piano secondo</p>				
NOTE:	Gli spazi orizzontali sono accessibili.			
VALUTAZIONE COMPLESSIVA		NON ACCESSIBILE	PARZIALMENTE ACCESSIBILE	ACCESSIBILE

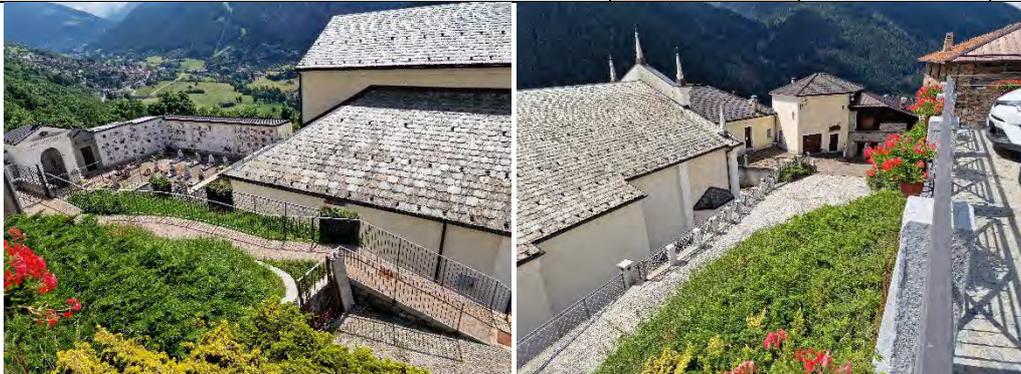
NOTE: Assenza parcheggio riservato ai portatori di disabilita.

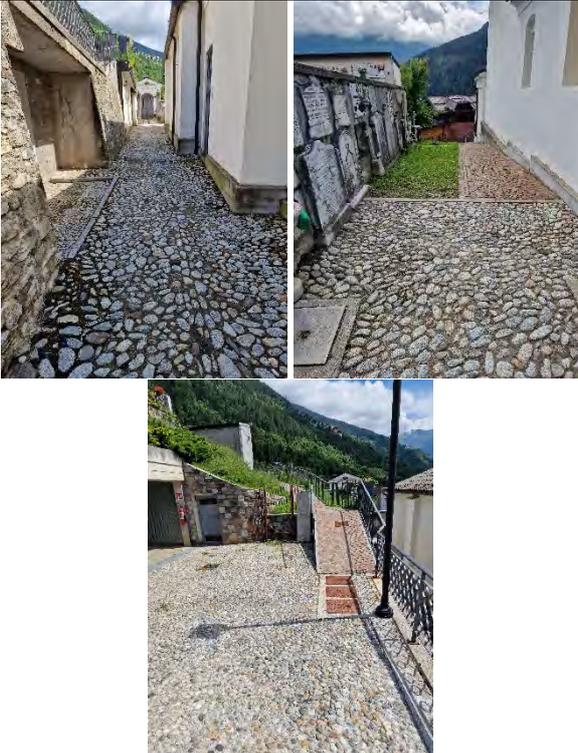
NOTE: Entrambi gli accessi sono caratterizzati dalla pavimentazione in sassi non accessibile.

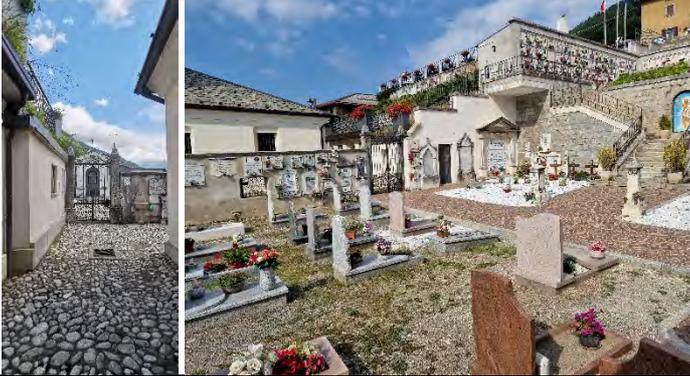
NOTE:	Entrambi gli ingressi sono accessibili.				
SERVIZI IGIENICI		NON ACCESSIBILE	PARZIALMENTE ACCESSIBILE	ACCESSIBILE	
NOTE:	Non presenti				
COLLEGAMENTI VERTICALI		NON ACCESSIBILE	PARZIALMENTE ACCESSIBILE	ACCESSIBILE

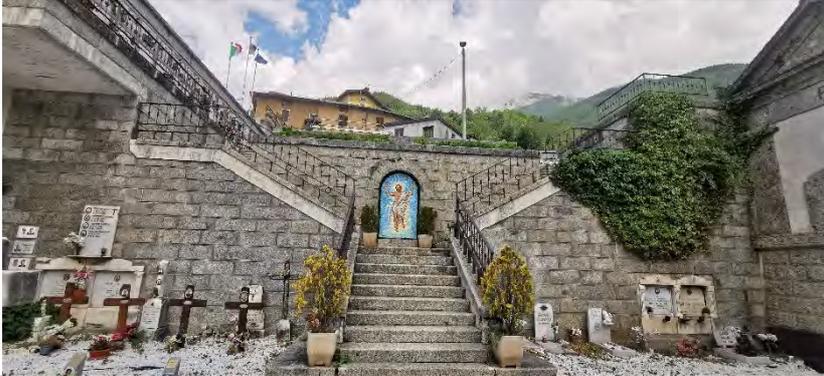
NOTE:	Le due aree cimiteriali a quote diverse sono collegate internamente dallo scalone centrale e verso l'esterno con due accessi autonomi.				
COLLEGAMENTI ORIZZONTALI		NON ACCESSIBILE	PARZIALMENTE ACCESSIBILE	ACCESSIBILE

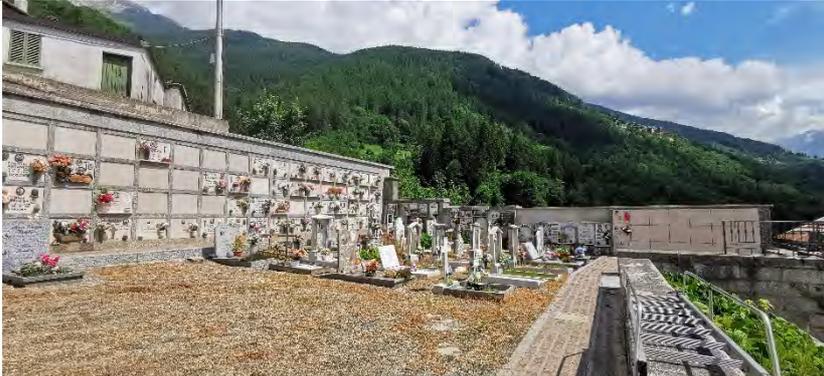
NOTE:	All'interno delle due aree sono presenti dei gradini che rendono non accessibili i percorsi interni che risultano sottodimensionati.		
VALUTAZIONE COMPLESSIVA	NON ACCESSIBILE	PARZIALMENTE ACCESSIBILE	ACCESSIBILE

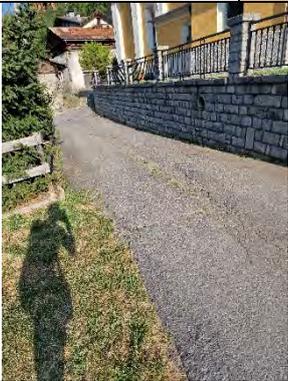
NOTE:	Assenza parcheggio riservato ai portatori di disabilità.		
AREE ESTERNE	NON ACCESSIBILE	PARZIALMENTE ACCESSIBILE	ACCESSIBILE

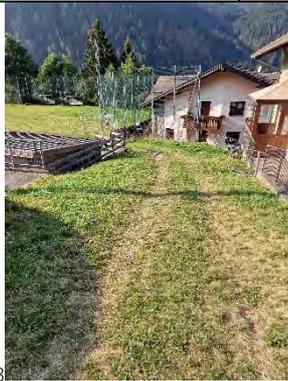
NOTE:	Percorso in pendenza in erba.		
INGRESSO	NON ACCESSIBILE	PARZIALMENTE ACCESSIBILE	ACCESSIBILE

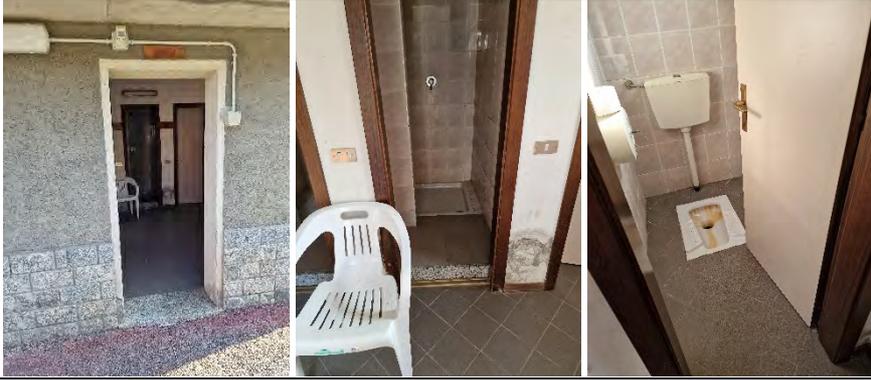
NOTE:	Servizio igienico non accessibile a persone con disabilità			
COLLEGAMENTI VERTICALI		NON ACCESSIBILE	PARZIALMENTE ACCESSIBILE	ACCESSIBILE

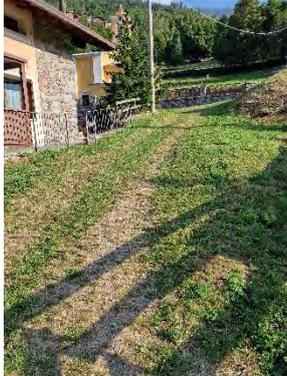
NOTE:	Rampa non accessibile.			
COLLEGAMENTI ORIZZONTALI		NON ACCESSIBILE	PARZIALMENTE ACCESSIBILE	ACCESSIBILE

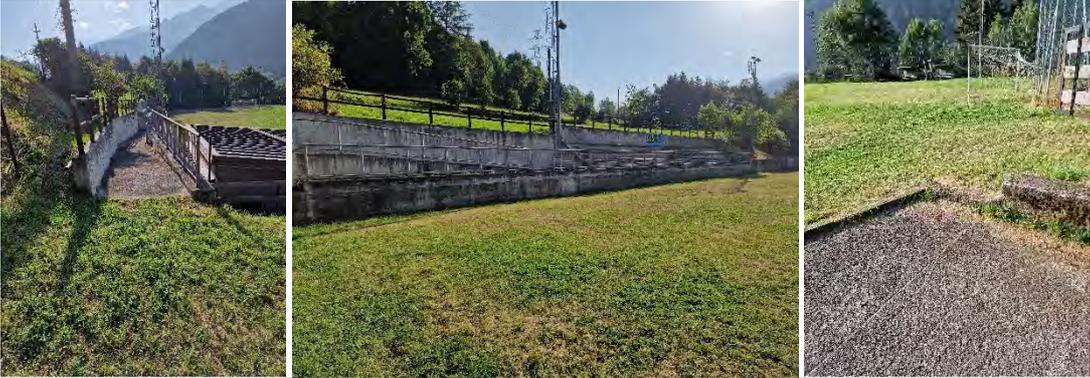
NOTE:	Dislivelli presenti			
VALUTAZIONE COMPLESSIVA		NON ACCESSIBILE	PARZIALMENTE ACCESSIBILE	ACCESSIBILE

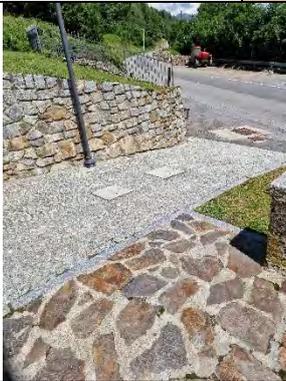
NOTE:	Assenza parcheggio riservato alle persone con disabilità			
AREE ESTERNE		NON ACCESSIBILE	PARZIALMENTE ACCESSIBILE	ACCESSIBILE

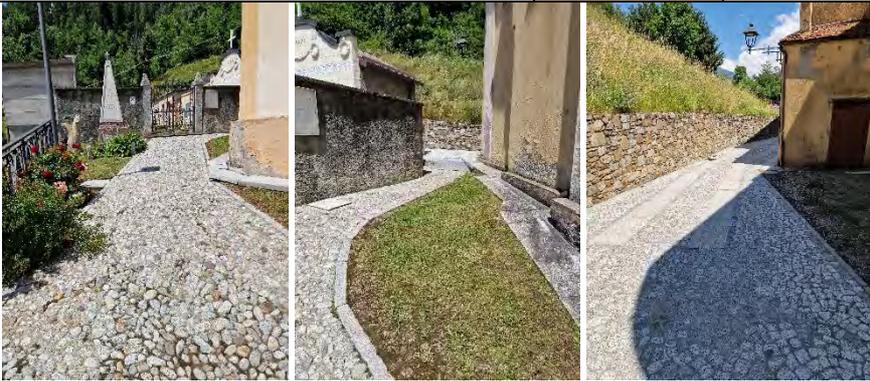
NOTE:	Presenza di pavimentazione in sassi per l'accesso al cimitero. Ingresso separato e accessibile per la camera mortuaria.			
INGRESSO		NON ACCESSIBILE	PARZIALMENTE ACCESSIBILE	ACCESSIBILE

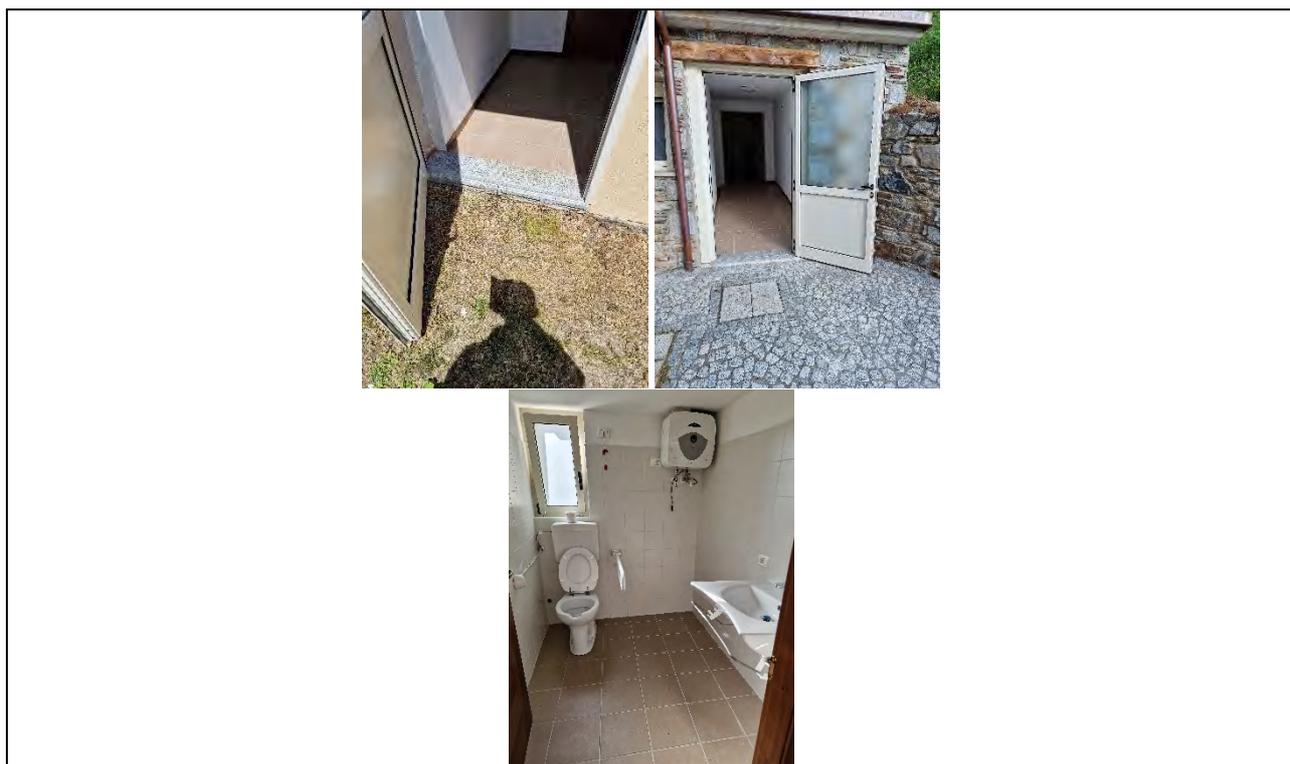
NOTE: Il servizio igienico è accessibile a persone con disabilità, tuttavia il collegamento con il cimitero non è stato realizzato e c'è un gradino e zona inerbita.

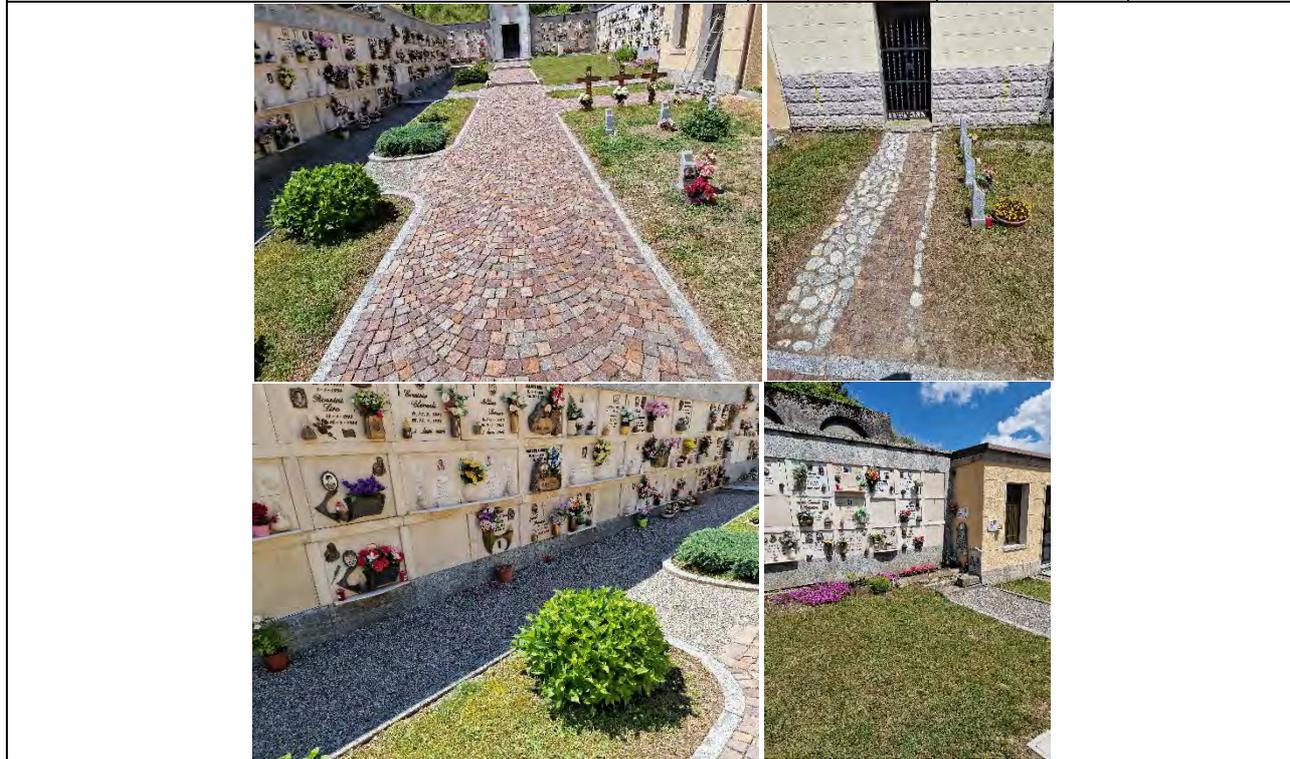
NOTE: Sono presenti diversi gradini che rendono inaccessibile i percorsi del cimitero.

Inoltre, sono assenti alcuni percorsi di collegamento laterali.		
VALUTAZIONE COMPLESSIVA	NON ACCESSIBILE	PARZIALMENTE ACCESSIBILE	ACCESSIBILE

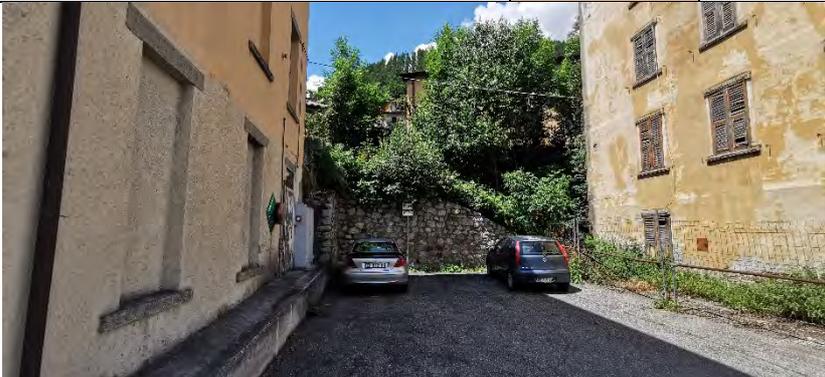
NOTE:	Assenza parcheggio riservato alle persone disabili.			
AREE ESTERNE		NON ACCESSIBILE	PARZIALMENTE ACCESSIBILE	ACCESSIBILE

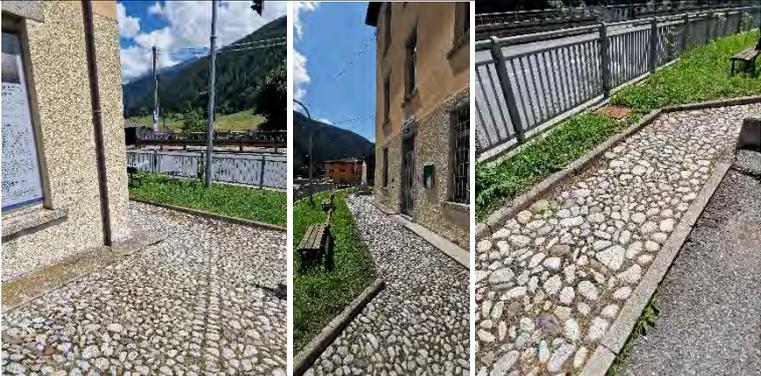
NOTE:	Pavimentazione non accessibile in sassi.			
INGRESSO		NON ACCESSIBILE	PARZIALMENTE ACCESSIBILE	ACCESSIBILE

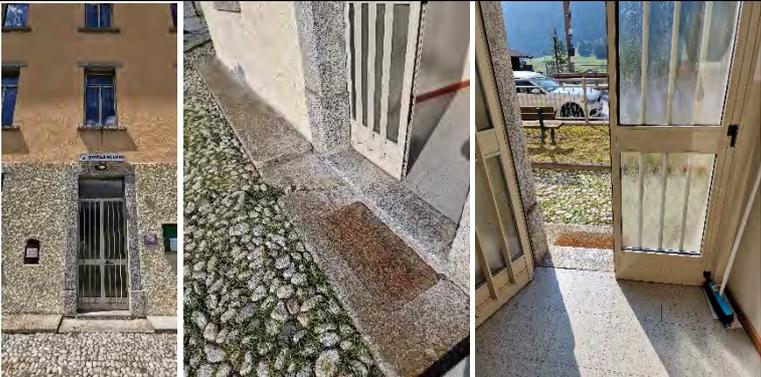
NOTE:	Presenza di gradino.			
SERVIZI IGIENICI		NON ACCESSIBILE	PARZIALMENTE ACCESSIBILE	ACCESSIBILE

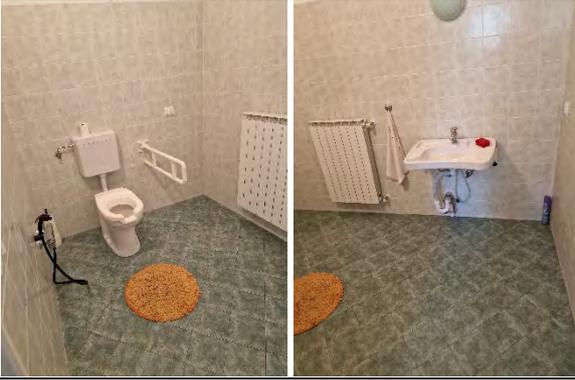
NOTE:	Il servizio igienico è accessibile a persone con disabilità				
COLLEGAMENTI VERTICALI		NON ACCESSIBILE	PARZIALMENTE ACCESSIBILE	ACCESSIBILE	
NOTE:	Il primo piano non è utilizzato e l'ultimo piano è stato ceduto in comodato d'uso all'associano alpini.				
COLLEGAMENTI ORIZZONTALI		NON ACCESSIBILE	PARZIALMENTE ACCESSIBILE	ACCESSIBILE

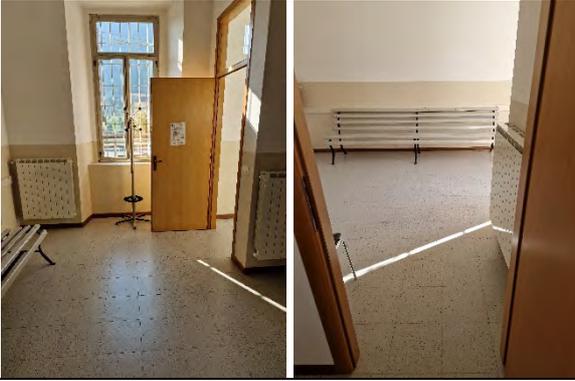
NOTE:	Gli spazi interni sono accessibili.				
VALUTAZIONE COMPLESSIVA		NON ACCESSIBILE	PARZIALMENTE ACCESSIBILE	ACCESSIBILE

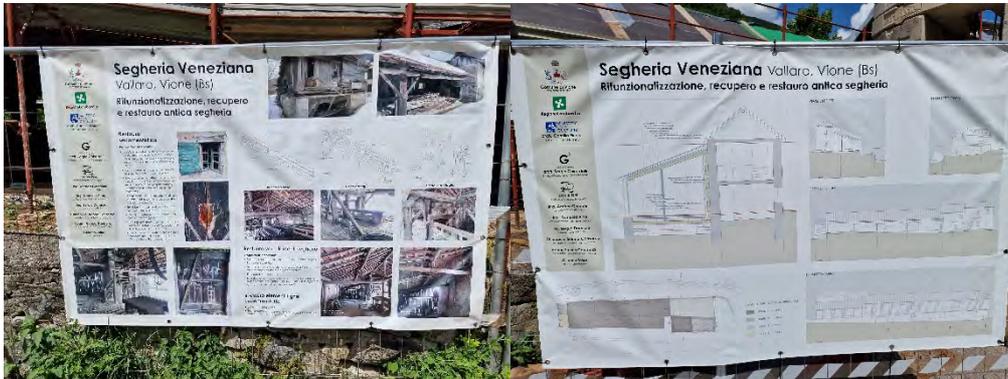
È in fase di ristrutturazione

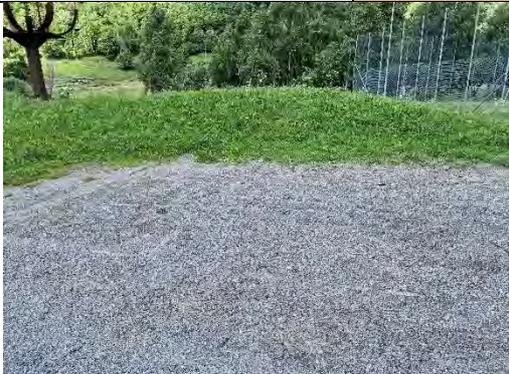
NOTE: Assenza parcheggio riservato ai portatori di disabilita.

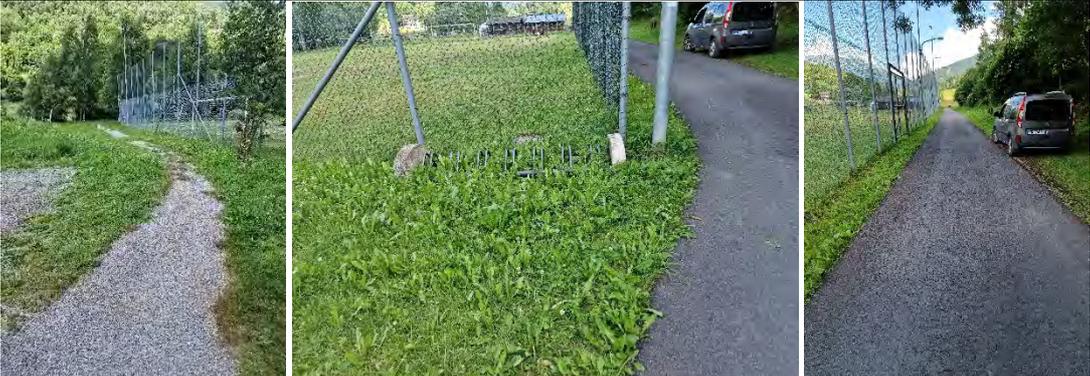
NOTE: Pavimentazione discontinua.

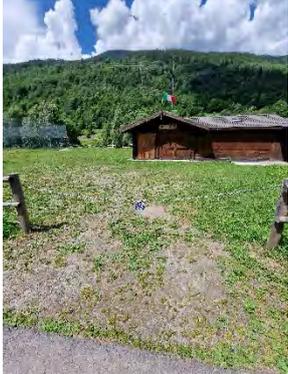
NOTE: Area a prato

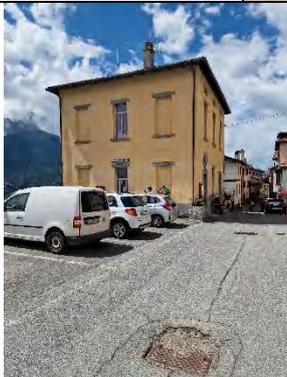
NOTE:	Assenza parcheggio riservato alle persone disabili.		
AREE ESTERNE	NON ACCESSIBILE	PARZIALMENTE ACCESSIBILE	ACCESSIBILE

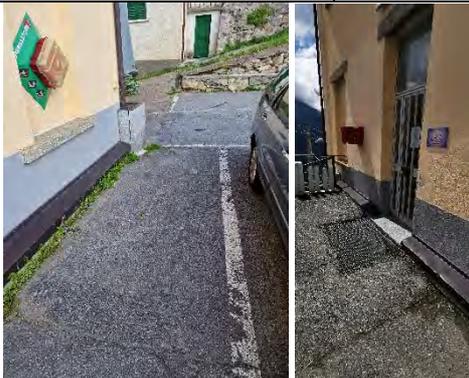
NOTE:	Pavimentazione generalmente adeguata.		
INGRESSO	NON ACCESSIBILE	PARZIALMENTE ACCESSIBILE	ACCESSIBILE

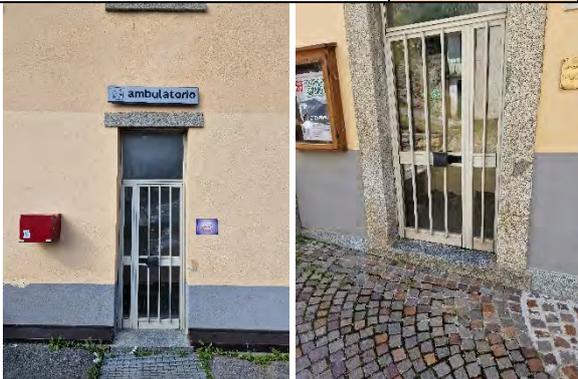
NOTE:	Presenza di gradino.		
SERVIZI IGIENICI	NON ACCESSIBILE	PARZIALMENTE ACCESSIBILE	ACCESSIBILE

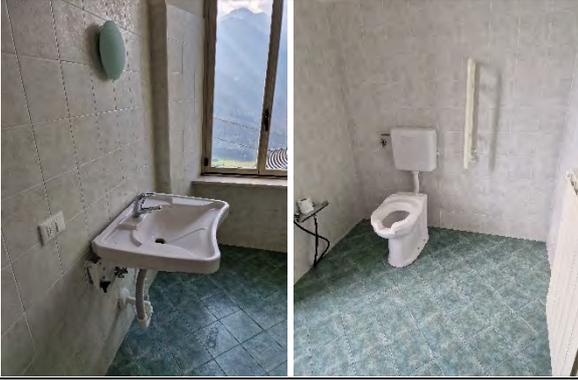
NOTE:	Il servizio igienico è accessibile a persone con disabilità		
COLLEGAMENTI VERTICALI	NON ACCESSIBILE	PARZIALMENTE ACCESSIBILE	ACCESSIBILE
NOTE:	Il primo piano è stato ceduto in comodato d'uso all'associano alpini.		
COLLEGAMENTI ORIZZONTALI	NON ACCESSIBILE	PARZIALMENTE ACCESSIBILE	ACCESSIBILE

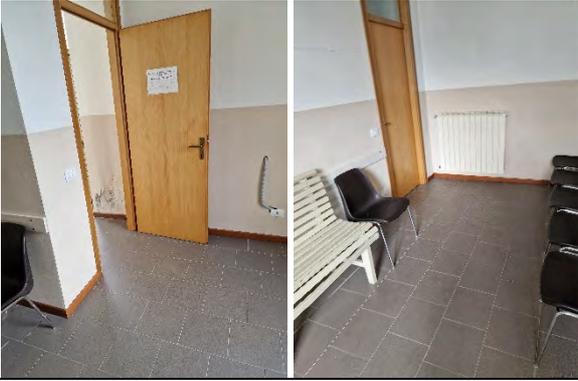
NOTE:	Gli spazi interni sono accessibili.		
VALUTAZIONE COMPLESSIVA	NON ACCESSIBILE	PARZIALMENTE ACCESSIBILE	ACCESSIBILE

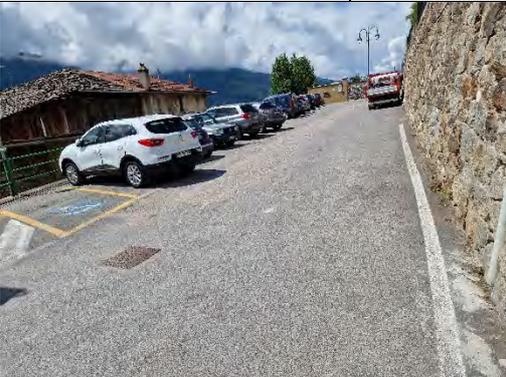
NOTE:	Presenza parcheggio riservato alle persone con disabilità		
AREE ESTERNE	NON ACCESSIBILE	PARZIALMENTE ACCESSIBILE	ACCESSIBILE

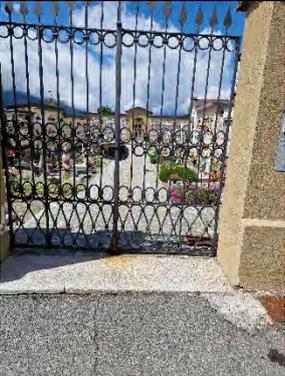
NOTE:	Presenza di piccolo dislivello.		
SERVIZI IGIENICI	NON ACCESSIBILE	PARZIALMENTE ACCESSIBILE	ACCESSIBILE
NOTE:	Non presenti		
COLLEGAMENTI VERTICALI	NON ACCESSIBILE	PARZIALMENTE ACCESSIBILE	ACCESSIBILE
