COMUNE
di VIONE
Provincia di Brescia

PIANO PER L'ELIMINAZIONE DELLE BARRIERE ARCHITETTONICHE PEBA

Schede tecniche

Schede connessioni ed aree esterne

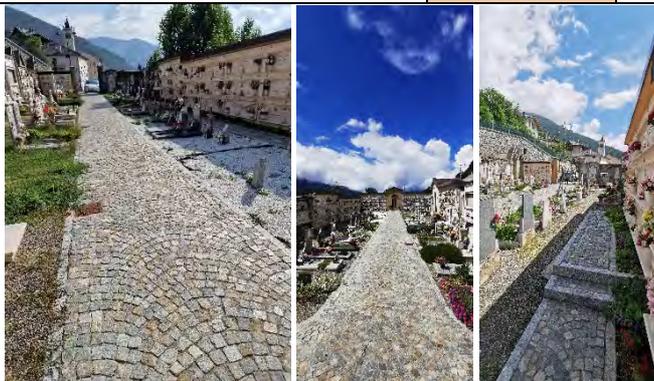
NOTE:	<p>Nei percorsi pedonali sono presenti alcuni gradini. Inoltre, sono assenti alcuni percorsi di collegamento laterali.</p>			
VALUTAZIONE COMPLESSIVA		NON ACCESSIBILE	PARZIALMENTE ACCESSIBILE	ACCESSIBILE
